ESCALANS

ÉGLISE SAINT-JEAN-BAPTISTE

Église inscrite à l'Inv. Suppl. des M. H. le 18 juin 1973

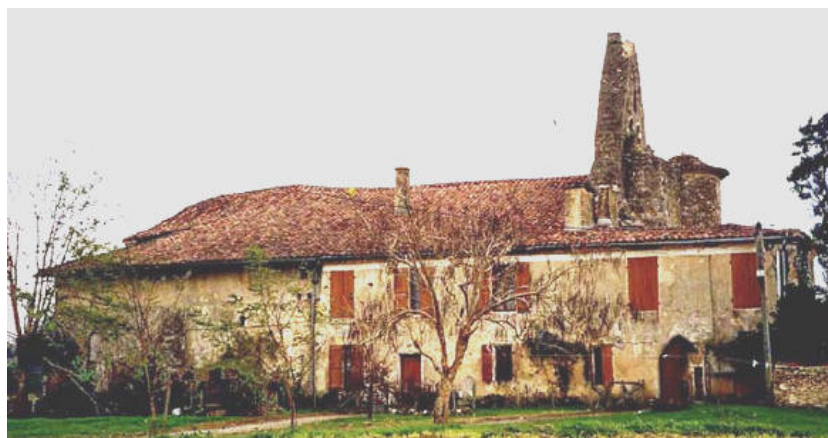
Ensemble du côté nord

L'église Saint-Jean-Baptiste étant aujourd'hui dissimulée au nord par les bâtiments de l'ancien presbytère, il faut aller dans le cimetière qui l'entoure au sud et à l'ouest pour découvrir ses dispositions anciennes, mais aussi les traces d'une histoire assez compliquée, en raison de sa position aux confins des parties sous dépendance anglaise et française de la Gascogne.

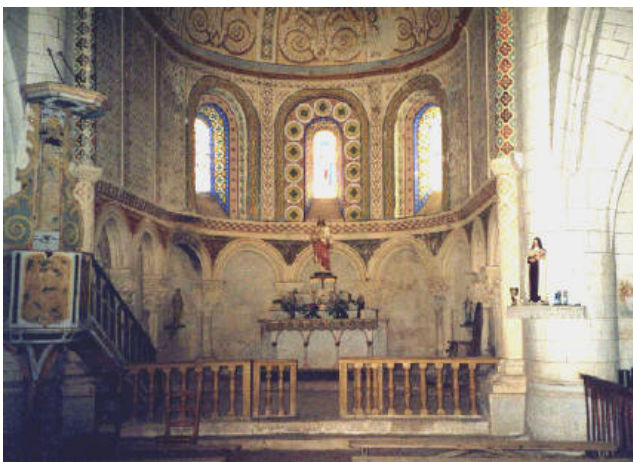
Ensemble du chœur

Dans cet ensemble, le chevet se distinguait très nettement de tout le reste, à la fois par son voûtement et par son décor. Pour les absidioles, ce décor demeurerait relativement sobre : fenêtre étroite à linteau monolithe, arc d'entrée sur des piédroits simplement ornés d'impostes décorées de palmettes, bandeau de billettes à la naissance des voûtes, et sans doute modillons sous la corniche. Des modillons devaient également couronner l'abside, mais c'est surtout la décoration intérieure qui a fait l'objet d'un soin particulier : à l'entrée, deux colonnes reposant sur des bases ornées étaient couronnées par des chapiteaux aujourd'hui remplacés par une imposte ; sur les murs, deux bandeaux, dont un encercle les colonnes et dont l'autre prolongeait les tailloirs, déterminent un double registre : dans le registre supérieur trois fenêtres qui s'ouvrent dans une arcade nue, et tout le décor se concentre dans le registre inférieur, dans lequel neuf arcades reposent alternativement sur des colonnettes et des chapiteaux simples ou doubles.

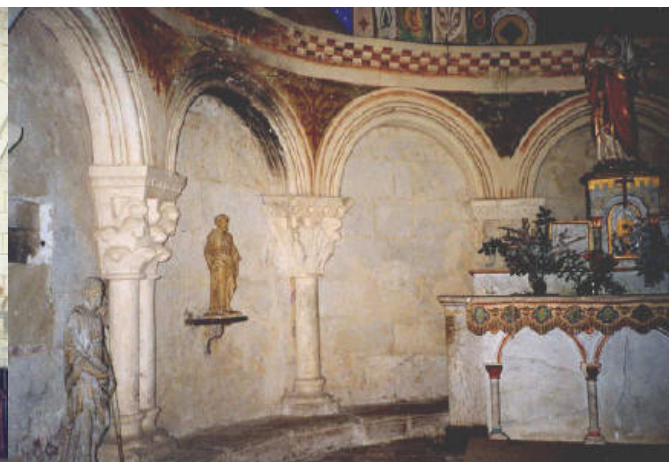
Arcature de l'abside

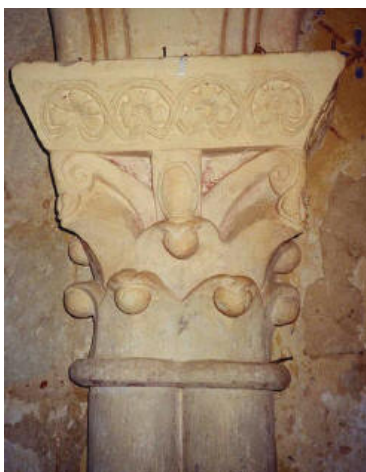
Chapiteau corinthien à boules

Si les tailloirs, très mutilés, ont pour la plupart été retailés ou reconstitués maladroitement, les corbeilles sont assez bien conservées. Cinq d'entre elles, qui sont de type corinthien, portent deux rangées de feuilles nues ou ornées de boules. Les cinq autres sont historiées. Sur la première à droite, deux lions ailés, assis sur leur arrière-train et appuyant leurs quatre pattes contre l'angle, détournent leur tête pour mordre l'extrémité de leur aile : la signification de cette scène menaçante, au seuil du sanctuaire, n'apparaît pas clairement.

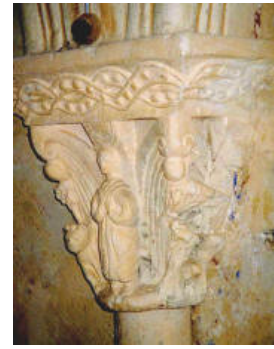
Daniel dominant les lions de Babylone, et, à côté, des oiseaux perchés dans des pampres de vigne et picorant des grappes, un symbole traditionnel de l'Eucharistie.

Daniel dans la fosse aux lions

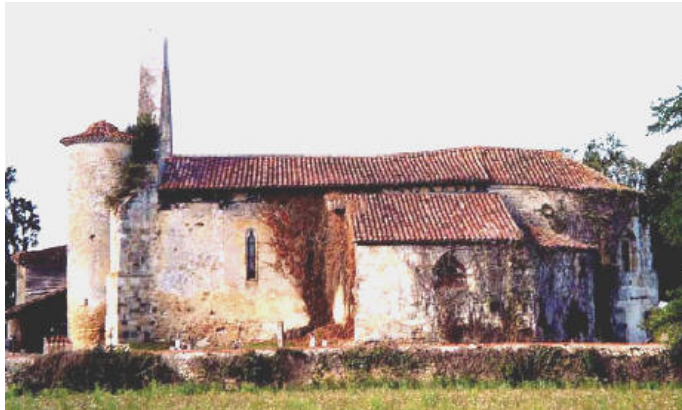
Ensemble vu du sud

Dès le XIV^e siècle sans doute, le bras sud et la nef ont subi une première destruction. On a alors renforcé le mur occidental du bras par une grande arcade brisée, et on a élevé à sa jonction avec la nef une tourelle destinée à donner accès à un étage fortifié. La partie haute du mur méridional de la nef a également été rebâtie ; construite en retrait sur le mur roman, elle a été percée de lancettes fermées par un arc trilobé. Enfin, le mur occidental a dû être entièrement refait : on l'a renforcé aux extrémités par des contreforts obliques, et on a ménagé dans sa partie supérieure trois baies dont deux étaient destinées à abriter les cloches.

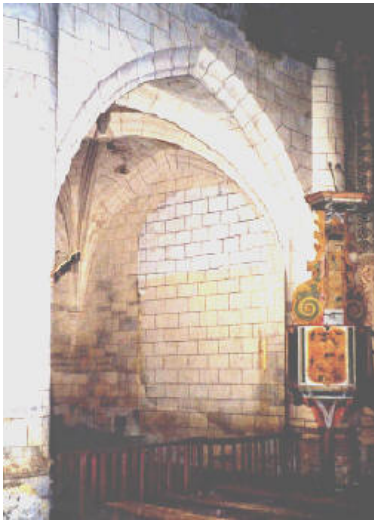
Entrée du bras nord du transept

En revanche, l'absidiole nord ayant été entièrement détruite, on a dû la remplacer par une chapelle rectangulaire dans les murs de laquelle on a remployé des matériaux et des éléments anciens et que l'on a voûtée d'un lambris en forme de dôme.

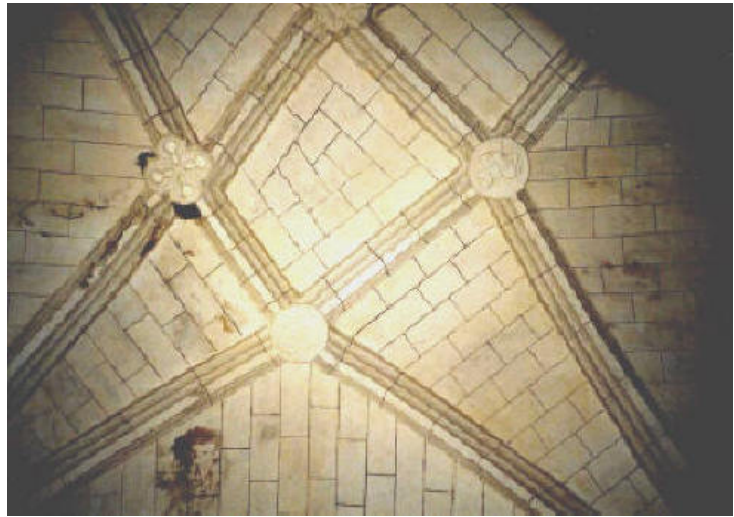
Voûte du bras nord du transept

Les bras ont également dû être restaurés, mais on les a en outre couverts de voûtes d'ogives à quatre clés. Ces travaux ne constituaient que la première étape d'un projet plus large, qui comportait aussi le voûtement de l'ensemble de la nef, comme l'indique le procès-verbal

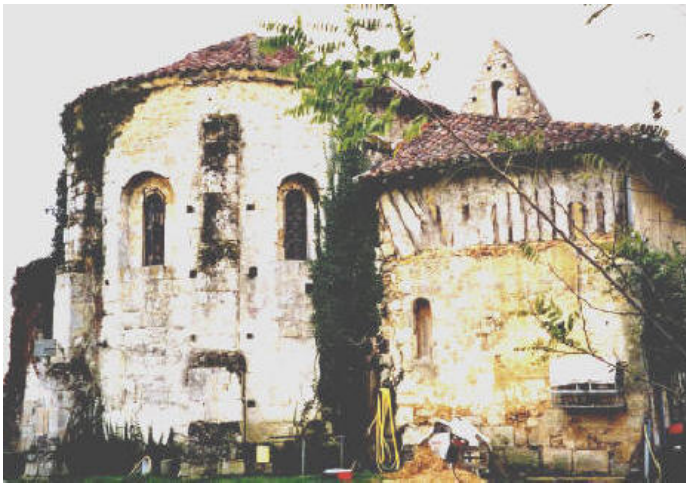
Chevet et chapelle XVIe
